# PROCES-VERBAL DE DESCRIPTION

## PROCÈS VERBAL DE DESCRIPTION

Certifie m'être rendu, ce jour, dans un immeuble sis à PARIS 11<sup>ème</sup> arrondissement - 279 boulevard Voltaire,

À fin de procéder à la description du lot portant le n°6 constituant un appartement situé au troisième étage du bâtiment sur rue, à droite en montant l'escalier, composé d'une entrée, d'une cuisine, de deux chambres, d'un débarras, d'un WC et d'une cave portant le n° 1.

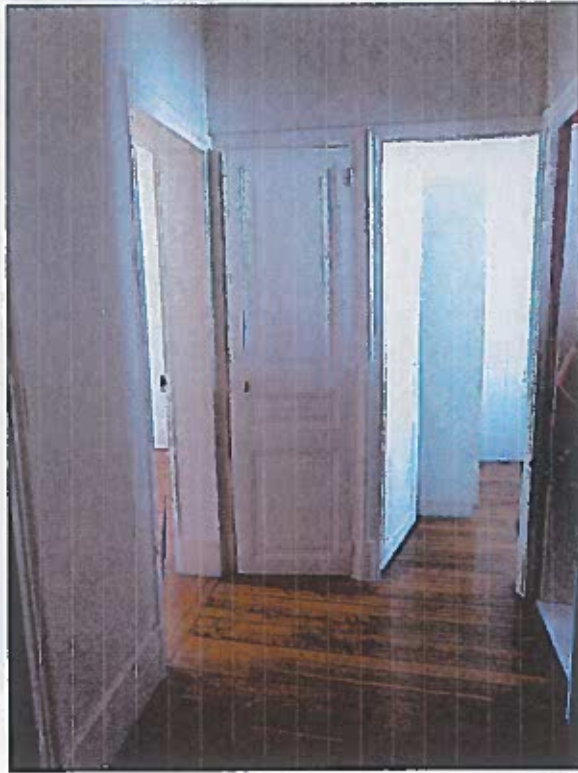
*Photo n°1*

Le sol est composé d'un parquet à l'anglaise en bon état et vitrifié, mais dont les lattes disjointes grincent sur les lambourdes.

Les murs sont recouverts d'une peinture de couleur blanche en bon état présentant néanmoins quelques petites traces de pointes.

Le plafond est recouvert d'un badigeon. Photo N°1

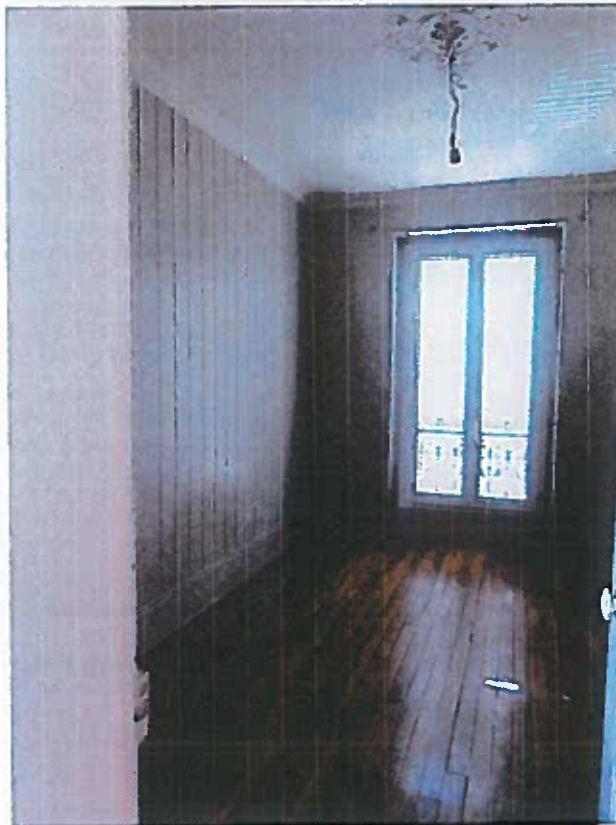
*Photo n°2*

Le sol est composé d'un parquet à l'anglaise vitrifié, dont les lattes disjointes grincent sur les lambourdes.

Les murs sont recouverts d'une frissette recouverte d'une peinture comportant quelques traces de pointes et quatre trous chevillés en recherche.

Le plafond avec une rosace centrale est recouvert de peinture.

À noter la présence d'une fissure visible dans le sens de la pièce, de l'entrée vers la fenêtre.

- Un point lumineux pris au plafond.
- Une fenêtre sur un châssis en PVC ouvrant sur le boulevard Voltaire, dont les doubles vitrages sont intacts.  
Côté extérieur, la peinture de la fenêtre est en mauvais état.  
Cette fenêtre est protégée par des persiennes extérieures en bois dont la peinture est en mauvais état.
- Un radiateur électrique.
- Plusieurs prises C+T ceinturant la pièce.
- Une armoire penderie fermant par deux portes coulissantes, dont une porte miroitée et une porte pleine.

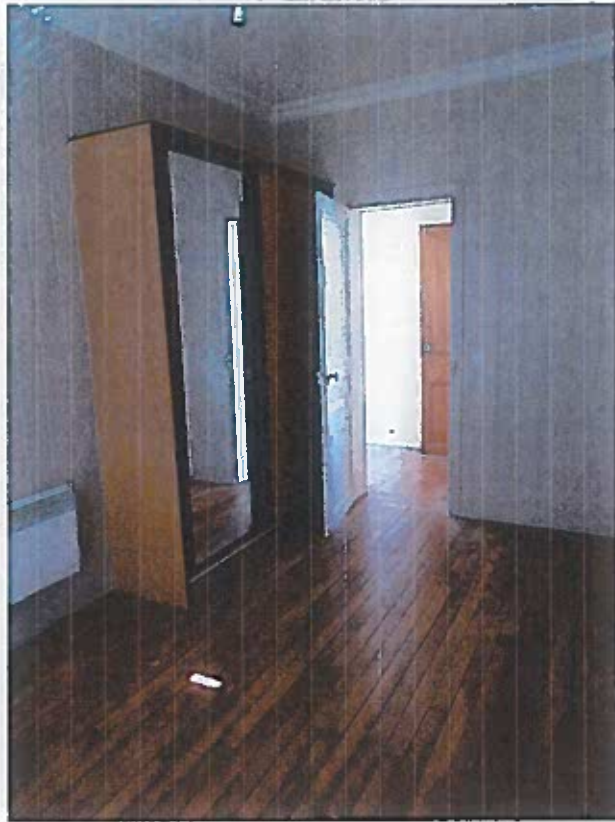
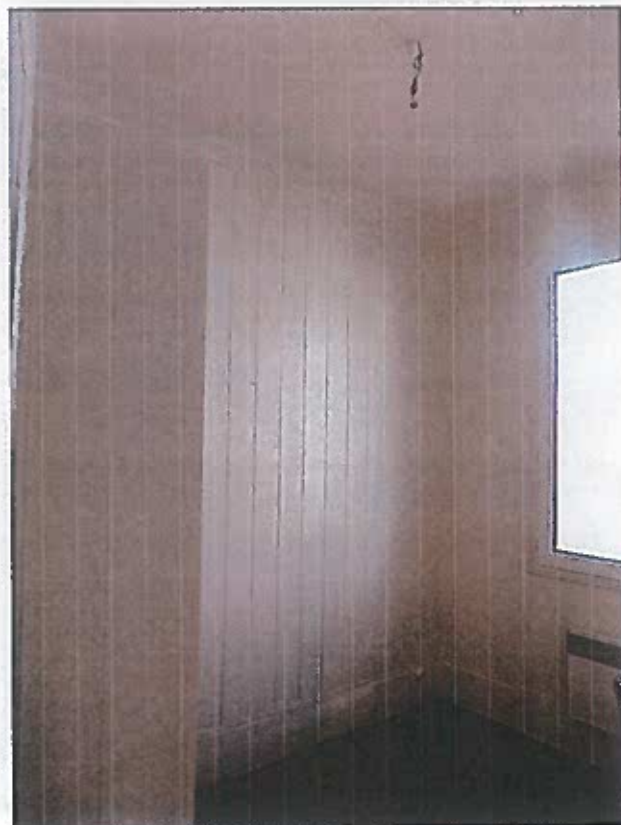
Le sol est composé d'un parquet à l'anglaise vitrifié, dont les lattes disjointes grincent sur les lambourdes.

Les murs sont recouverts jusqu'à la cueillie du plafond d'une frisette recouverte d'une peinture de couleur blanche. Photos 3 et 4

Présence de quatre trous chevillés en recherche dans la frisette.

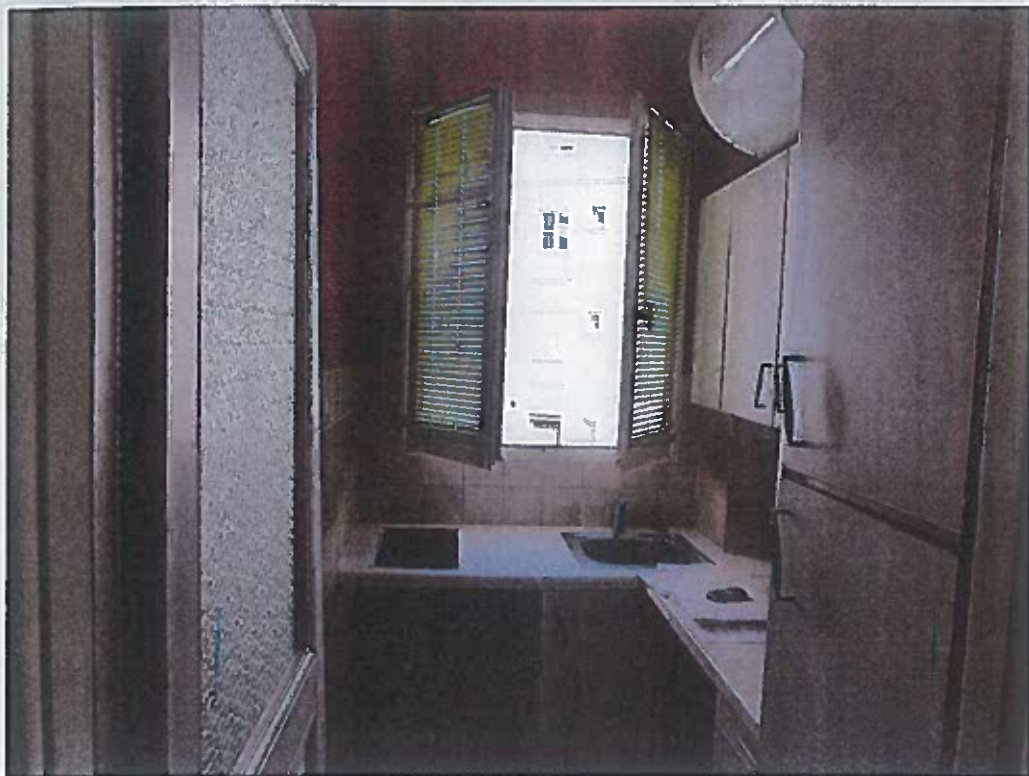
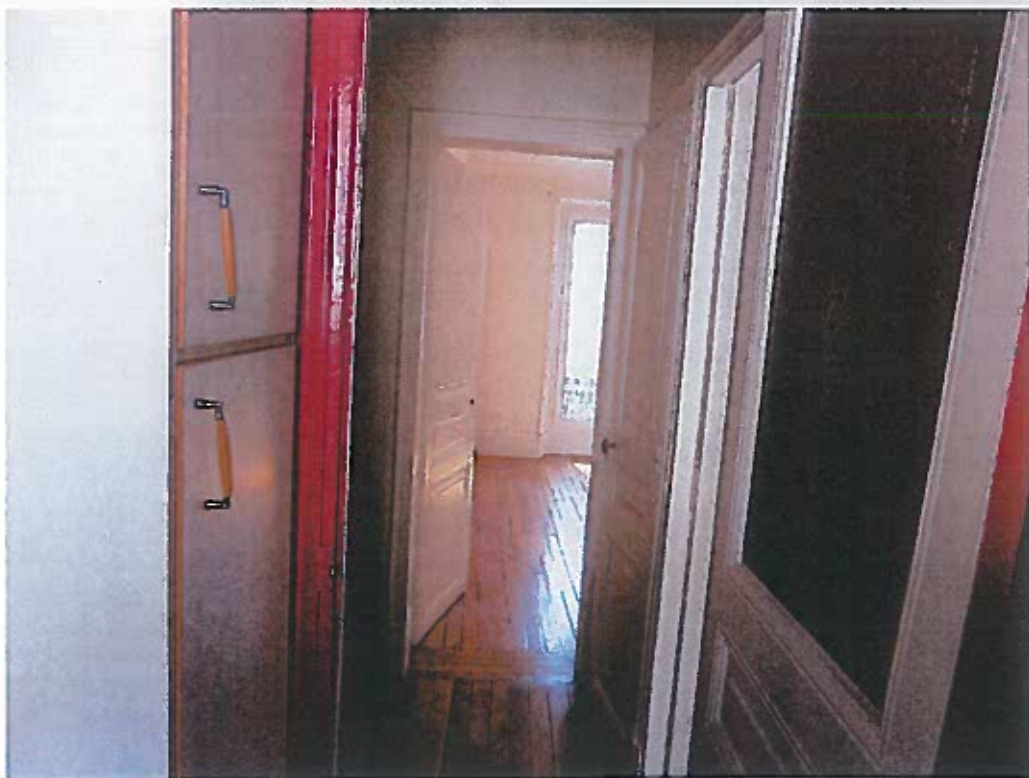
Le sol est recouvert de carrelage.

La crédence en carrelage au-dessus de l'évier est constituée de carreaux de céramique, lesquels comportent deux ou trois trous chevillés en recherche.

- filis sont à nu.
- Deux points lumineux pris dans le faux plafond dont les
  - Deux prises C+T fixées dans la faïence murale.
  - Une VMC électrique.
  - Un ballon d'eau chaude.
  - Un plan de travail.
  - Un évier à un bac en inox.
  - Plusieurs meubles mélaminés pris en potence.
  - Une fenêtre sur un châssis en bois dont les vitres sont
- intactes.

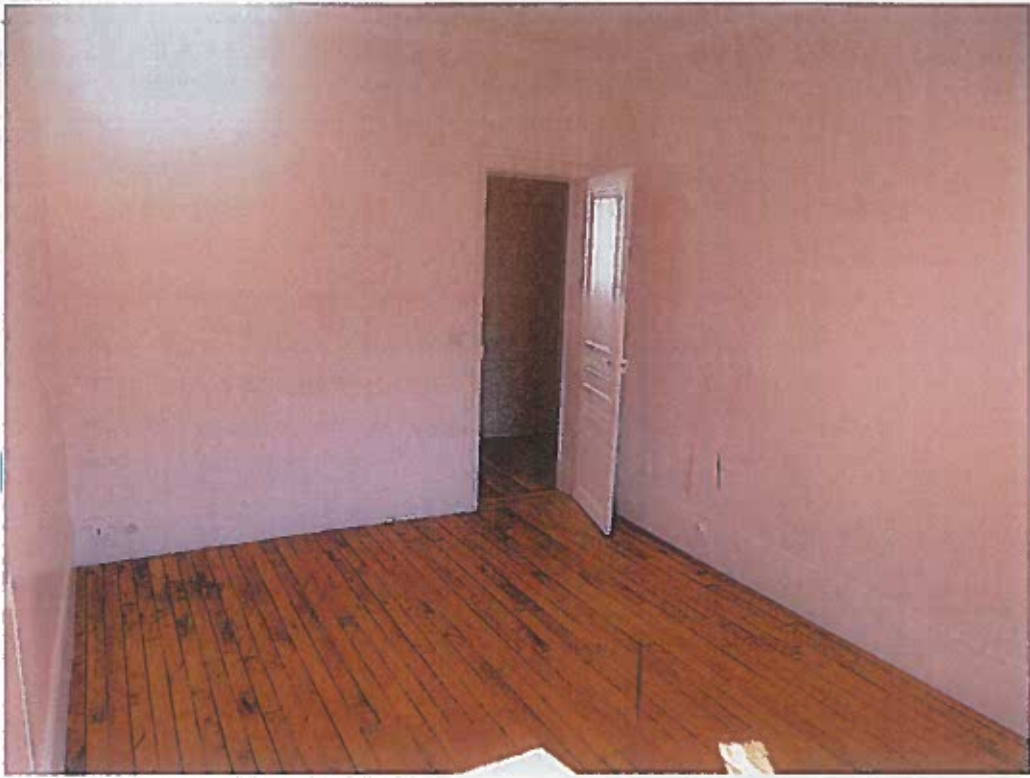
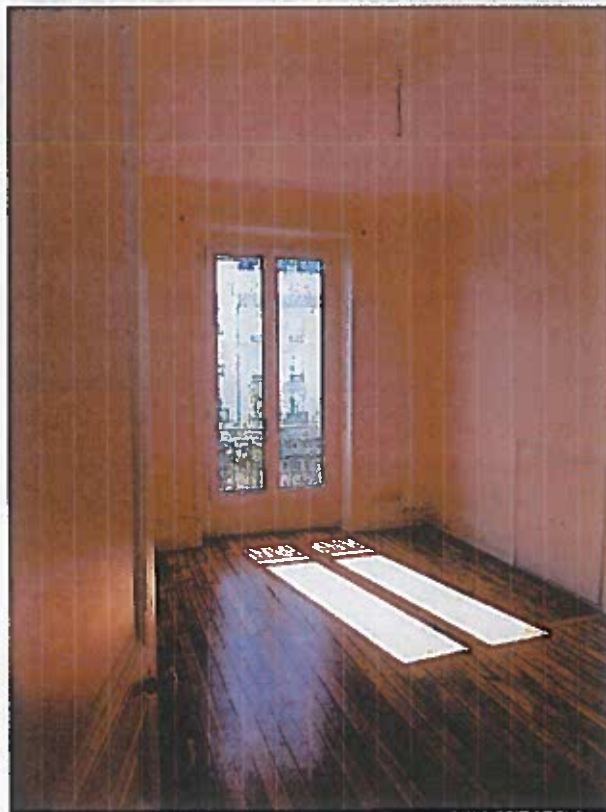
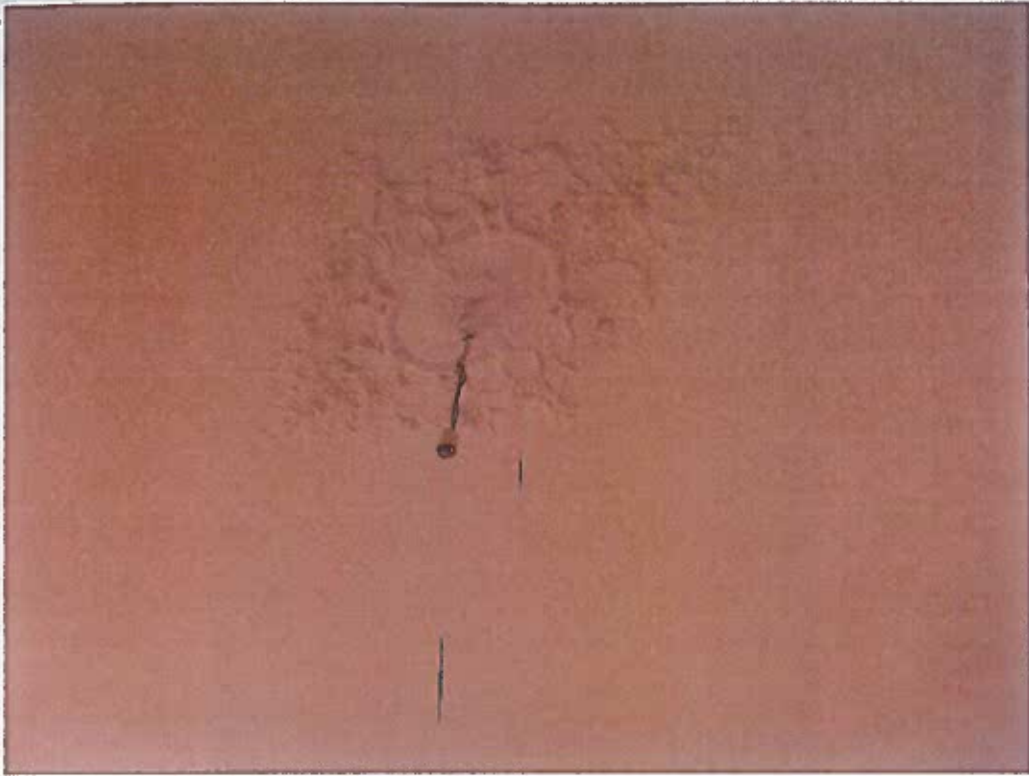
Le sol est composé d'un parquet à l'anglaise en bon état et vitrifié, mais dont les lattes disjointes grincent sur les lambourdes.

Les murs sont recouverts d'une peinture de couleur blanche en bon état, présentant néanmoins quelques traces de pointes, traces de frottements et traces de meubles déposés.

À noter, que le radiateur électrique a été retiré et que seuls subsistent les trous chevillés.

Le plafond avec corniches et rosace est recouvert de peinture.  
Photos 7, 8 et 9

- Plusieurs prises C+T ceinturant la pièce.
- Un placard encastré fermant par deux portes mélaminées.
- Une fenêtre sur un châssis en PVC dont le double vitrage est intact. Cette fenêtre est protégée par des persiennes en bois dont la peinture est écaillée.

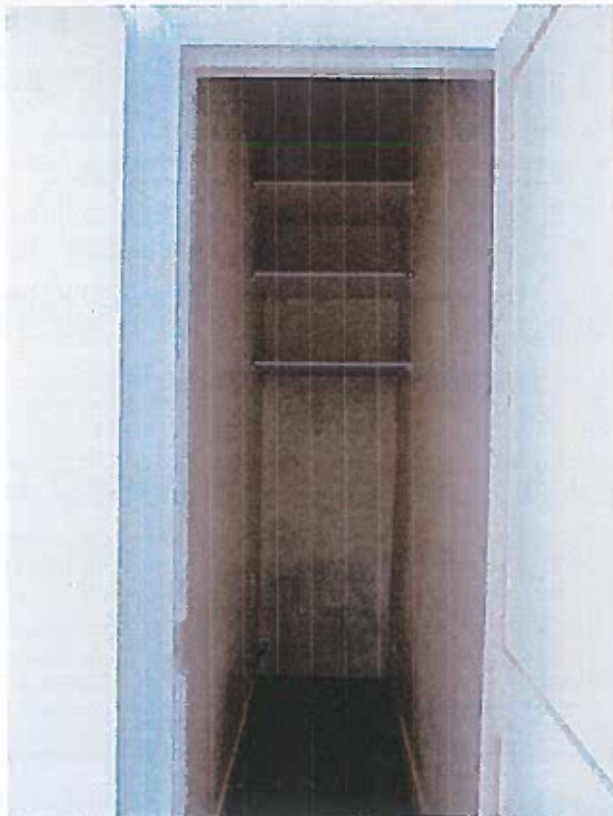
*Photo n°10*

Le sol est composé d'un parquet à l'anglaise.

Les murs et le plafond sont recouverts de peinture.

Cette pièce est équipée de prises C+T et de trois étagères sur tasseaux.

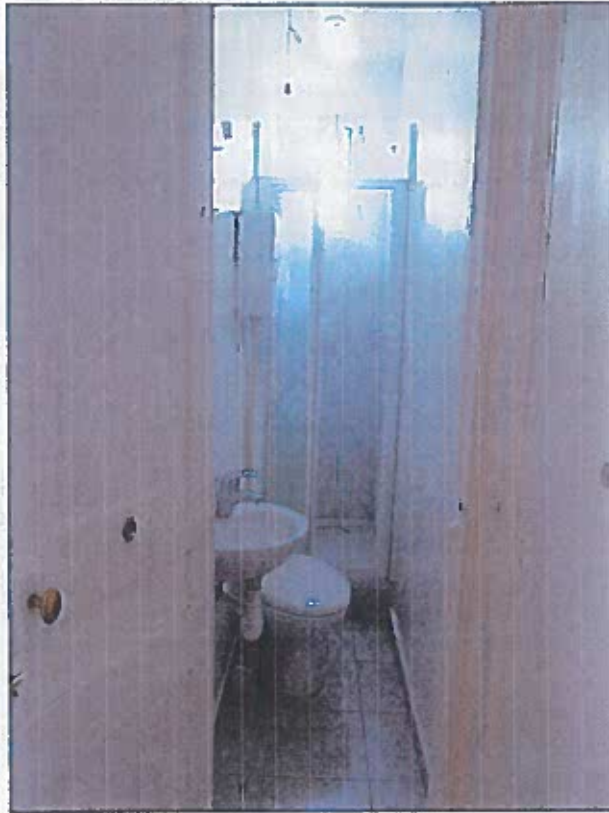
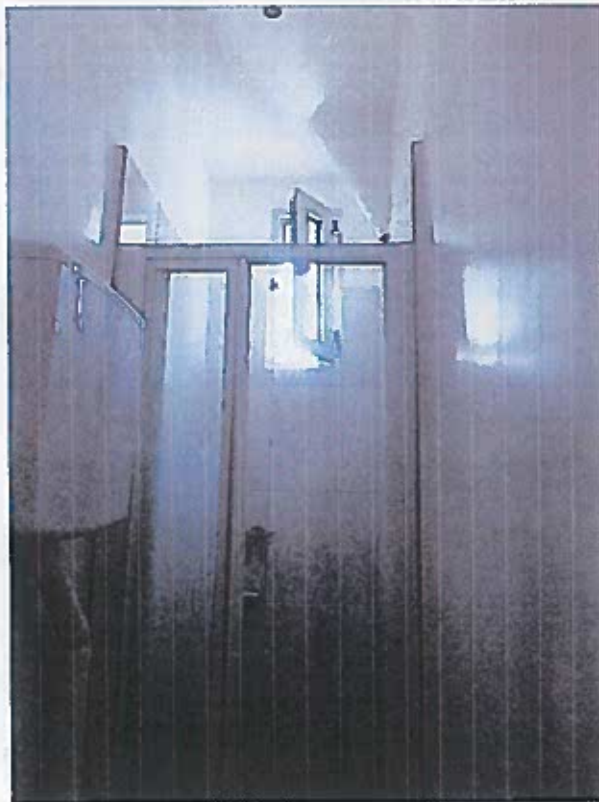
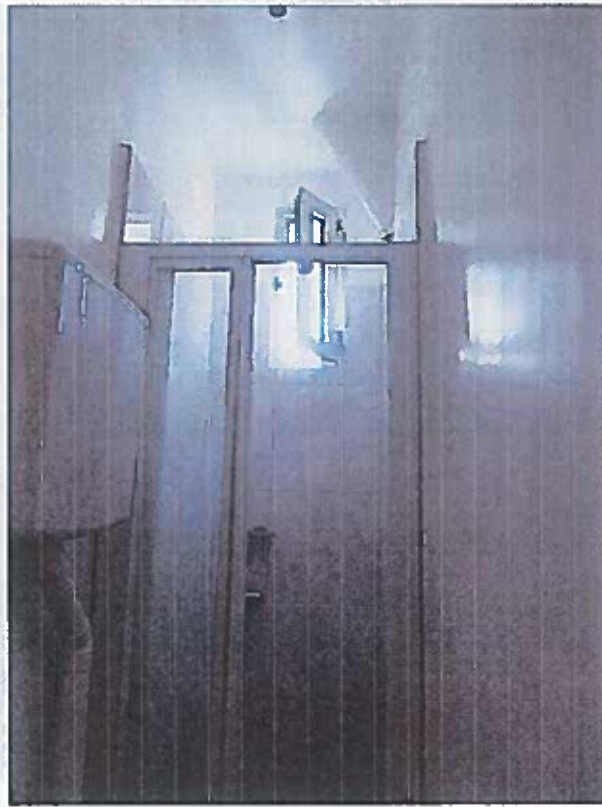
Le sol est recouvert d'un carrelage.

Les murs sont recouverts de peinture en état d'usage comportant six trous chevillés.

Présence d'un faux plafond intégrant deux spots lumineux.

- Une fenêtre sur un châssis en PVC.
- Un lavabo suspendu.
- Un point lumineux pris en applique au-dessus du lavabo.
- Une cuvette de WC à l'anglaise, laquelle est souillée, reliée à un réservoir mural à effet d'eau mural pris en applique.
- Une douche à l'italienne, dont le sol est recouvert de carrelage. Les murs et le plafond sont revêtus de peinture.

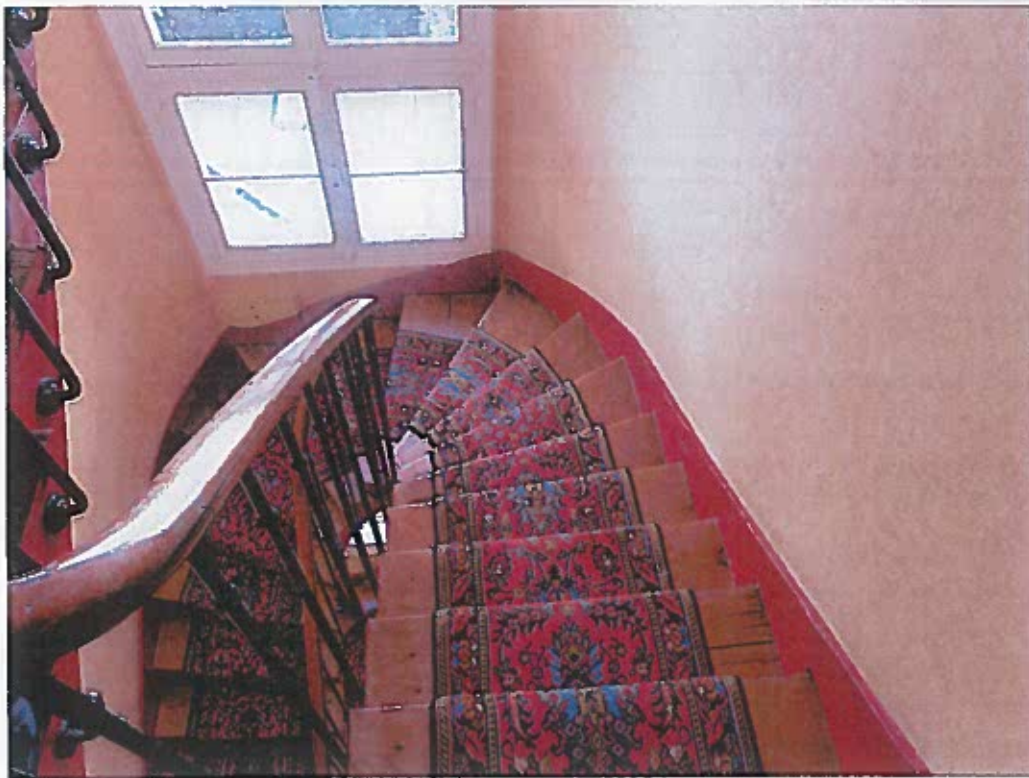
*Photo n°14*

L'escalier est en bois. Les marches et les contremarches en chêne sont recouvertes d'un tapis galerie.

Cet escalier dispose d'une rampe métallique et d'une main courante en bois. L'ensemble présente un bon état.

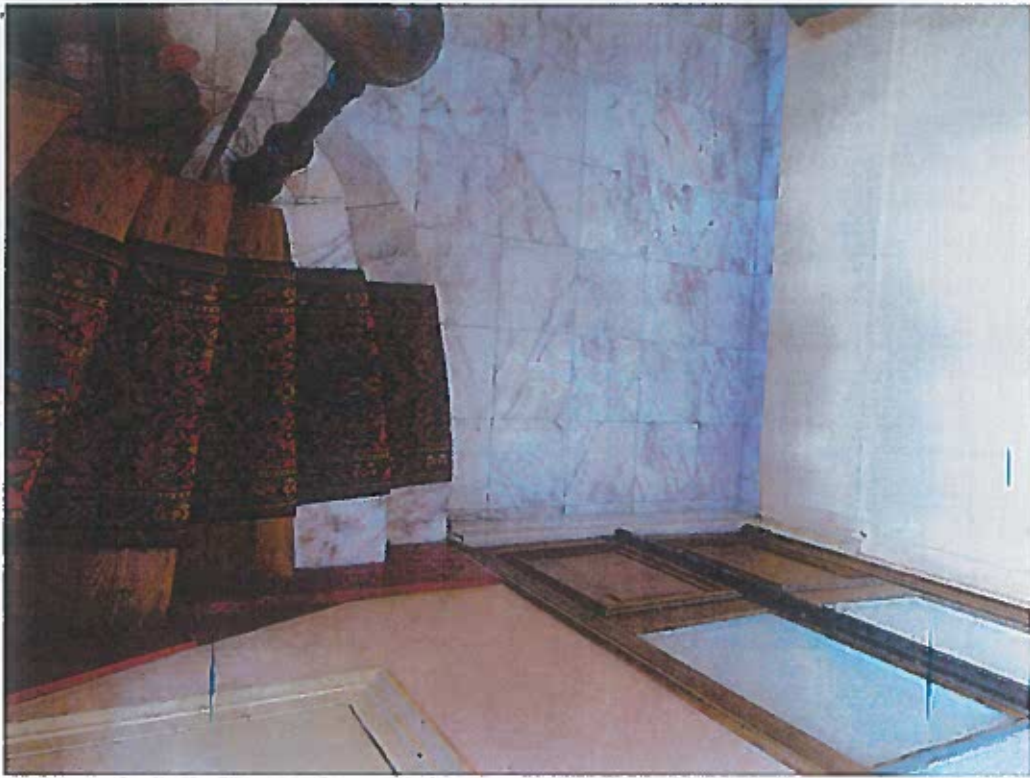
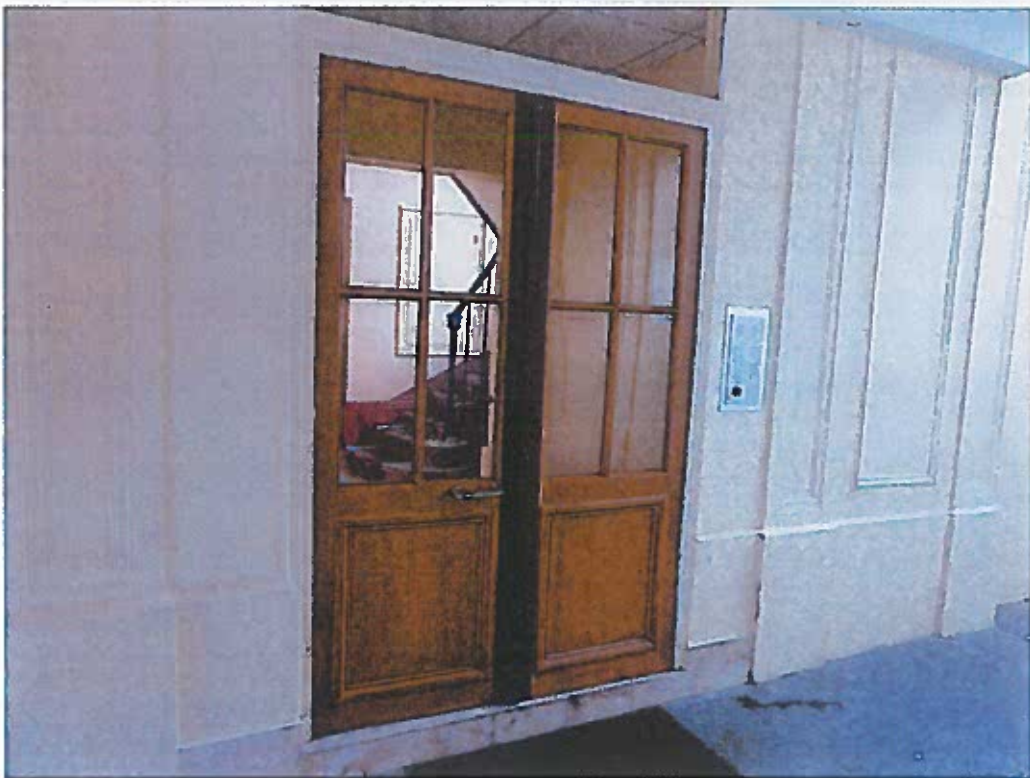
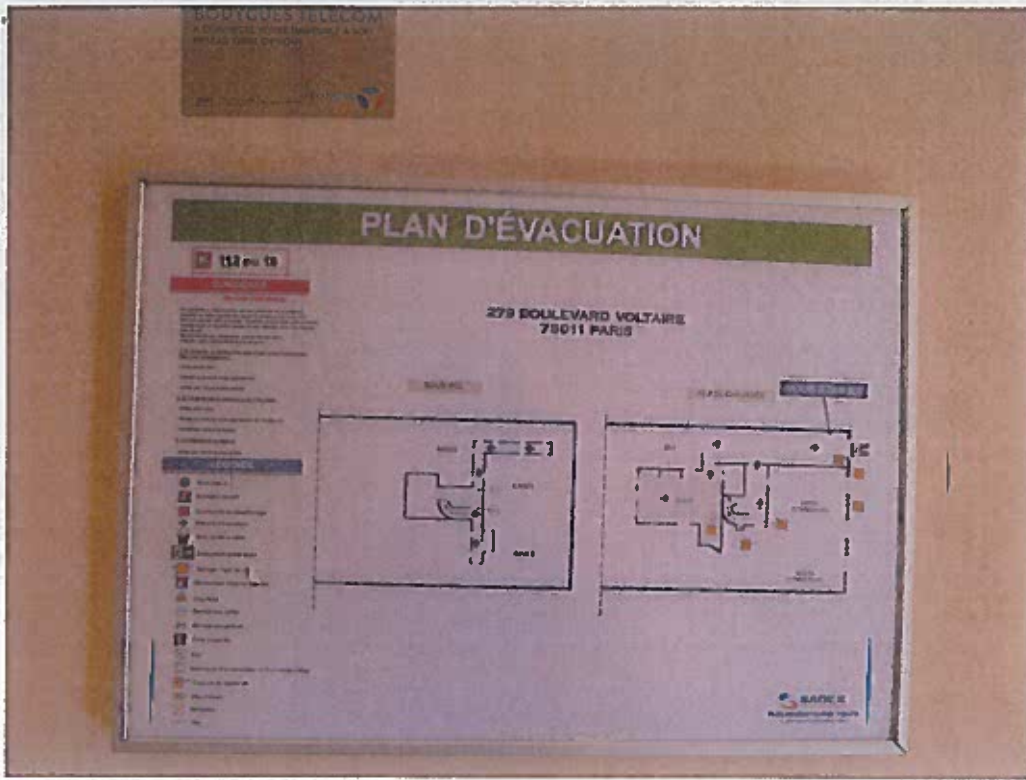
Le sol est en marbre en bon état d'usage.

Les murs sont recouverts d'une peinture en état d'usage.

Une porte à deux vantaux donne accès sur le passage cochier. Celle-ci est recouverte, côté extérieur d'un verni, les vitres sont intactes et la fermeture se fait par une gâche électrique.

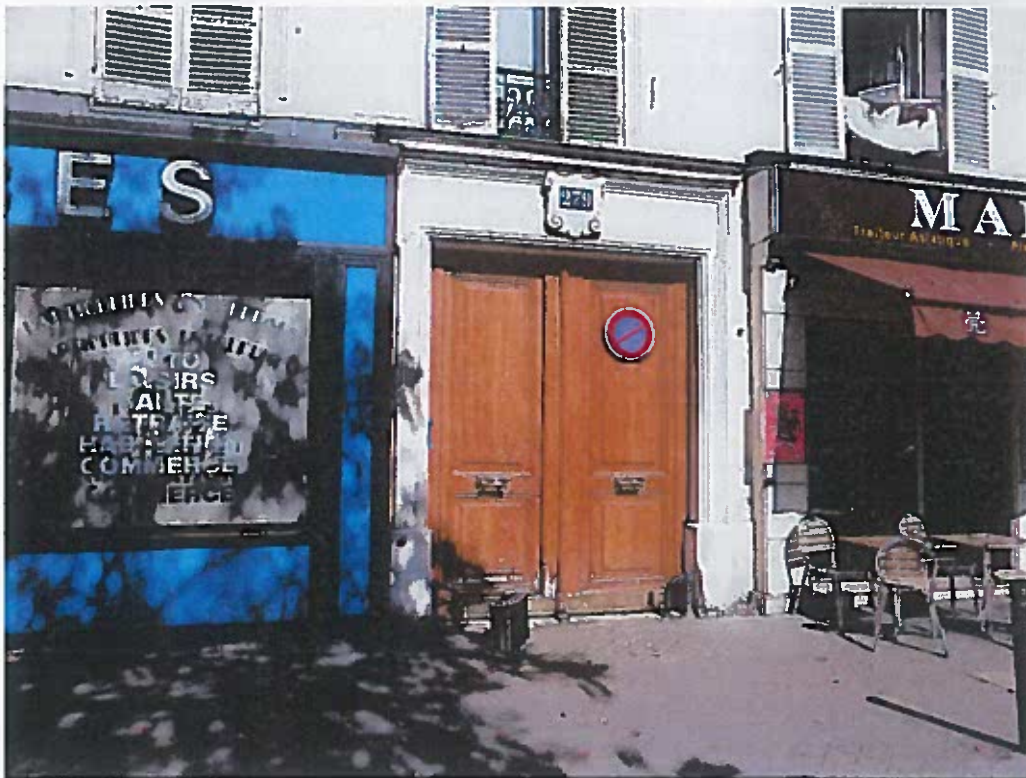
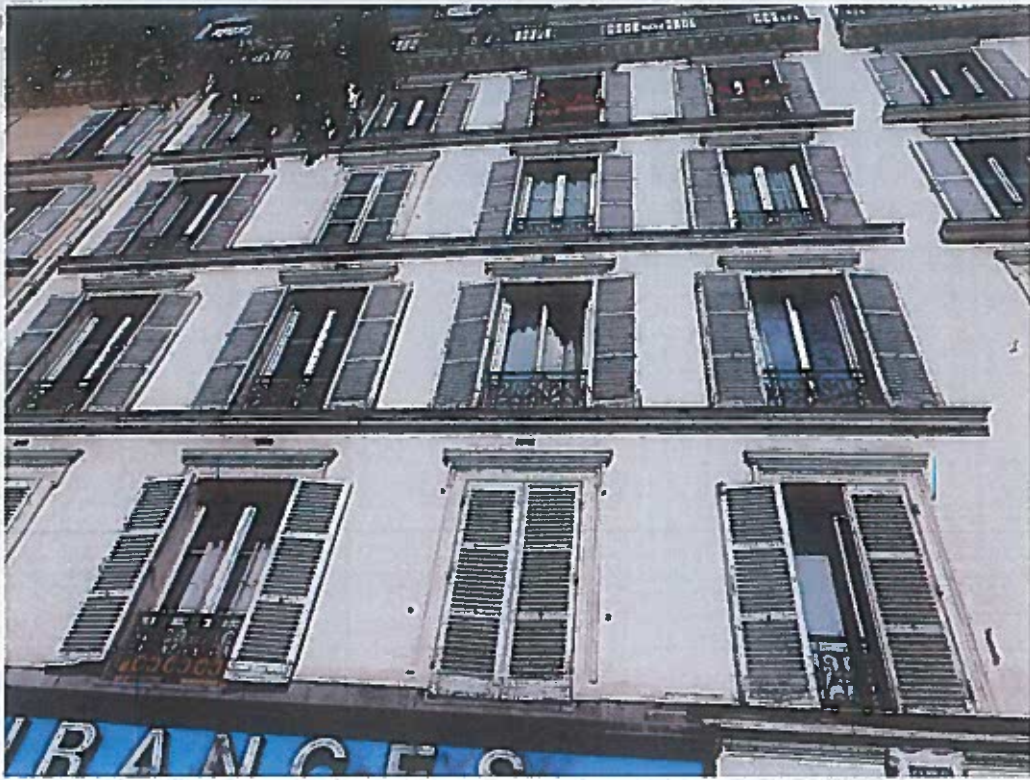
La façade est recouverte d'un enduit peint.

Toutes les fenêtres en façade, à tous les étages, sont équipées de persiennes en bois recouvertes de peinture, laquelle est fortement écaillée.

Présence d'un balcon filant au cinquième étage, lequel est abimé en partie basse.

L'immeuble dispose d'une entrée principale avec une porte cochère à deux vantaux dont le verni est usagé, notamment en partie basse.

Il m'a été précisé que le ravalement de l'immeuble devait être prochainement voté lors de l'assemblée générale.
